## FONTAINE-LAVOIR DU BOURGNEUF

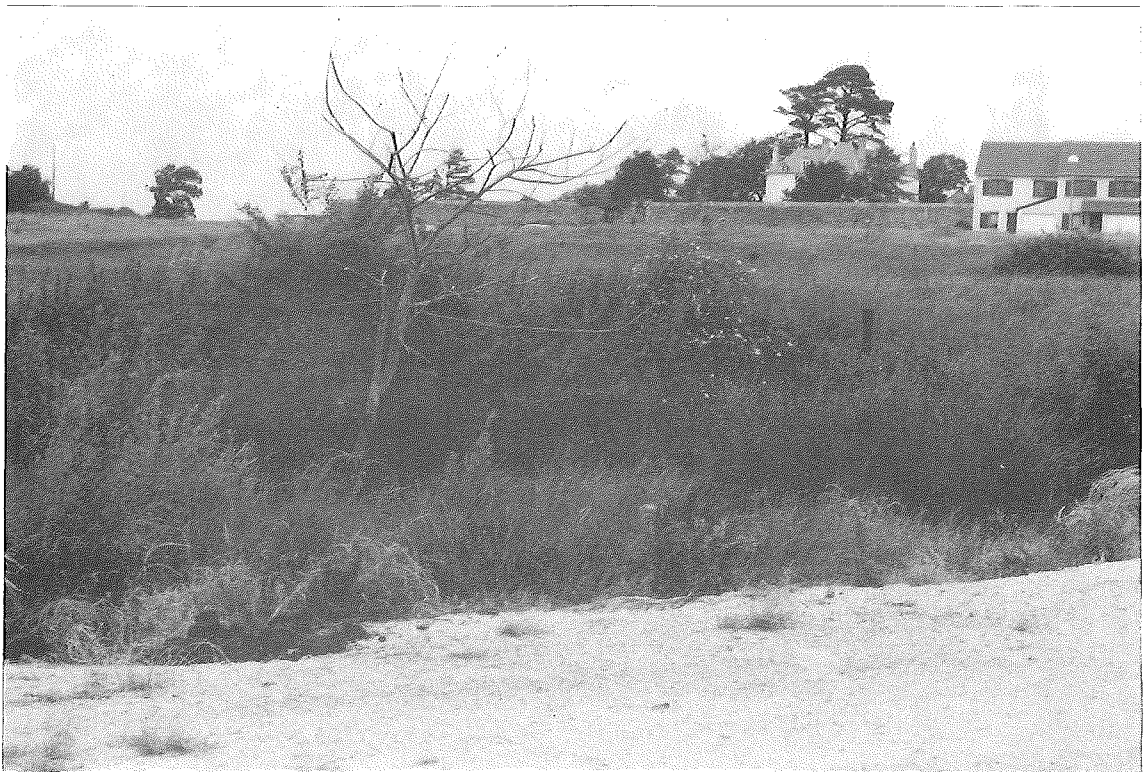
L'emplacement de la fontaine, se présente comme une broussaille touffue de ronces percée de quelques arbustes, seule, une ancienne pompe à main indique l'emplacement exact de la source.

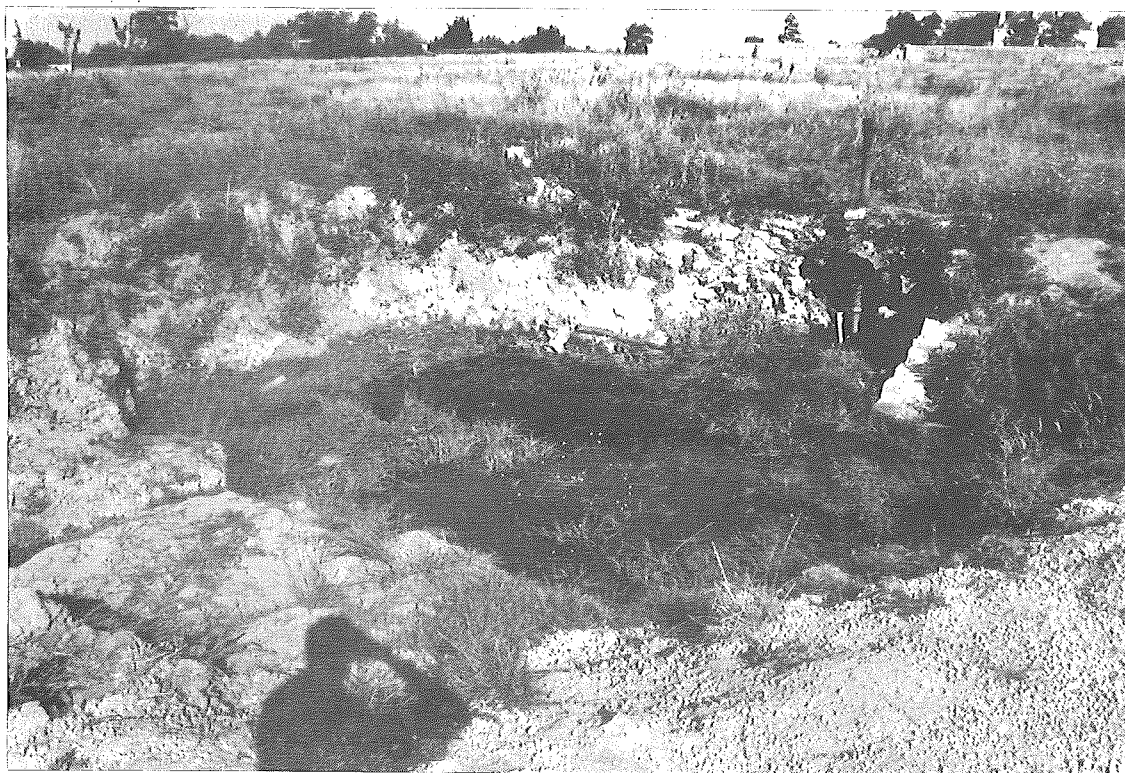
Les travaux débutèrent le 6 Juin dernier, par un décapage à la pelle mécanique, et le creusement d'un fossé d'évacuation d'eau. Ces premiers travaux, dégagèrent quelques vestiges : une voûte en plein cintre et les restes de deux escaliers latéraux. Ces vestiges sont bien décevants, et ne révèlent presque rien du lavoir. A-t'il été complètement détruit, ou se trouve-t'il plus profondément enterré ?

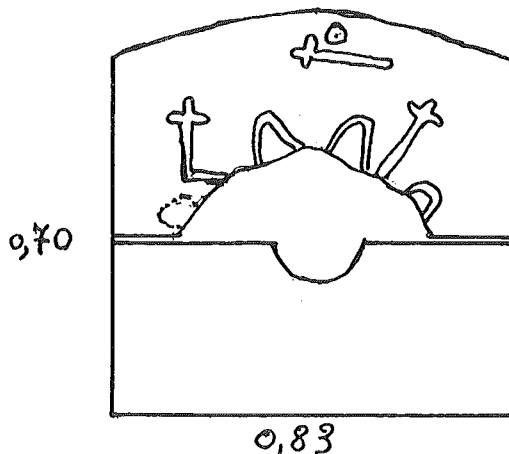
Fond de la Fontaine

Le fond vertical est cintré présentant une flèche de 0,10 m. Le fond horizontal est formé par deux dalles de granit bleu. La dalle antérieure est lisse et possède une échancrure demi-cylindrique de 0,18 m de diamètre sur son côté postérieur. La dalle postérieure a été fortement endommagée à une époque récente, mais laisse apparaître les restes de sculptures dont la signification est très énigmatique. (voir dessin page précédente).

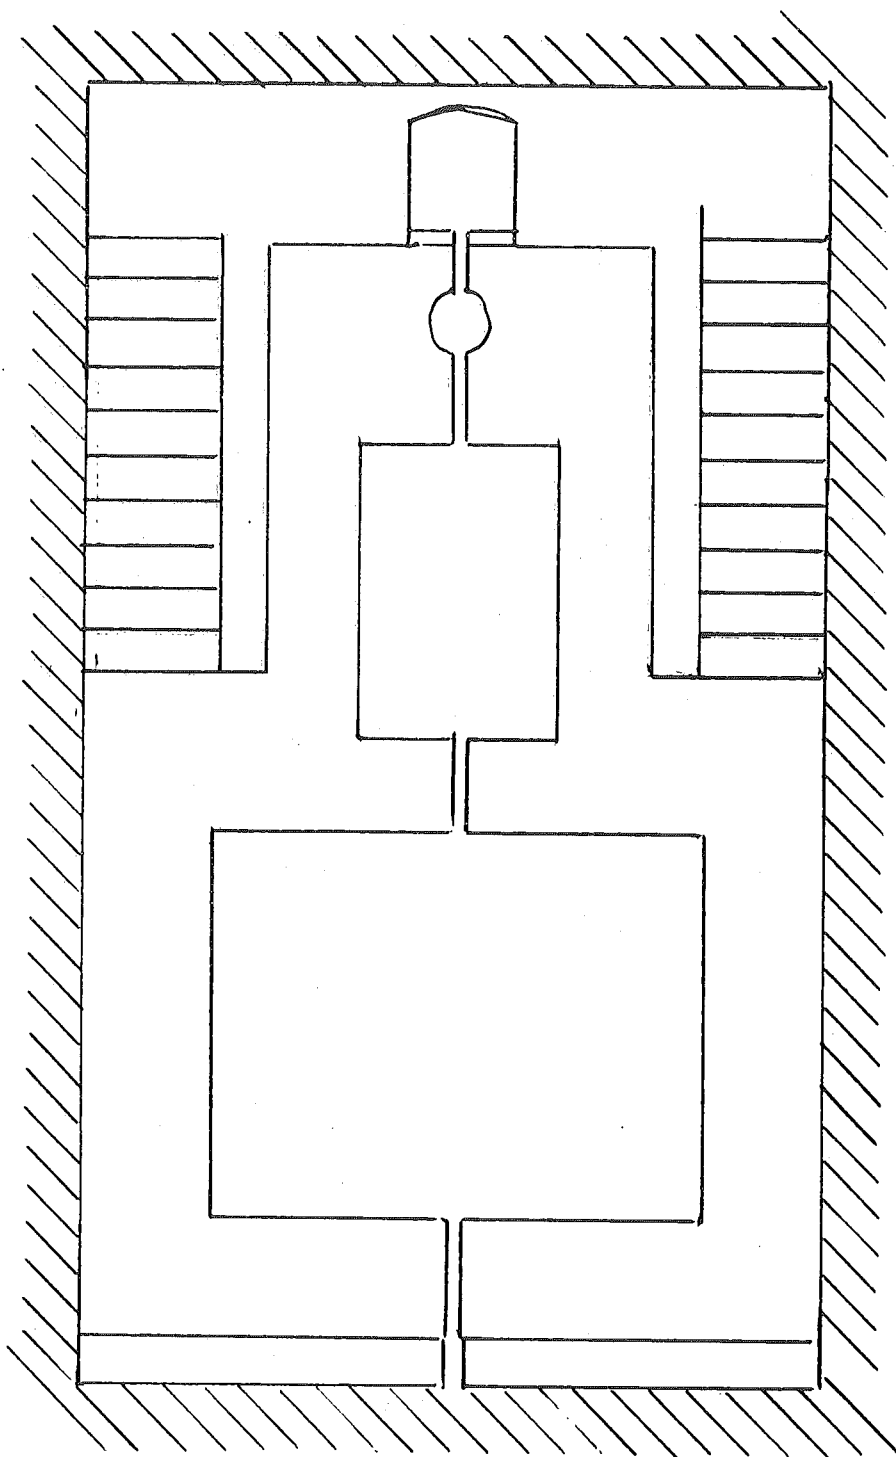
PLAN DE LA FONTAINE

Le dernier bassin servait de lavoir, de 0,60 m. de profondeur, il avait 2,54 sur 3,30 m. Comme le premier bassin, la partie ouest est très dégradée et les pierres du bord, tout en étant encore là, sont déplacées. Les plages entourant les bassins sont totalement détruites mais le dégagement n'étant pas encore terminé, il n'est pas possible de savoir exactement ce qu'il en reste.

L'accès au lavoir se faisait par deux escaliers encadrant la source. Tous deux sont presque entièrement démolis, mais les quelques marches subsistantes, nous permettent de leur attribuer les dimensions suivantes : largeur 0,80 - hauteur 0,19 - profondeur 0,29.
