## INVENTAIRE PROVISOIRE DES FONTAINES ET POINTS D'EAU DE LARMOR-PLAGE (Morbihan)

Denise Loroué  
Présidente de la S.A.H.P.L. (\*)

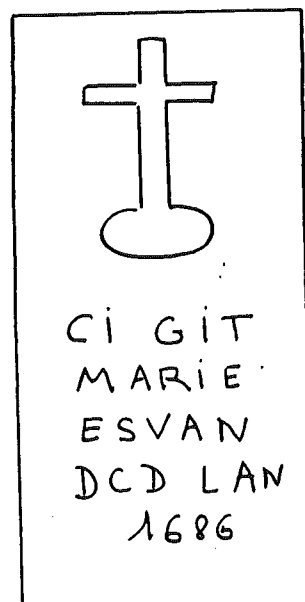
Fait rare, la sortie d'eau est protégée par deux pierres tombales. Lors du dernier nettoyage de cette fontaine par les scouts de France en février 1993, il a été possible de les retourner. Sur l'une d'elles sont apparus alors un nom et une date, surmontés d'une croix à escalier. L'autre pierre tombale porte un croix plus fruste, et des indications très peu lisibles.

Dessins et inscriptions  
relevés sur les deux  
pierres tombales
